留隍镇金凤凰花园

水土保持设施验收报告

编制单位: 广东水土工程咨询有限公司

编制日期: 二〇二二年七月

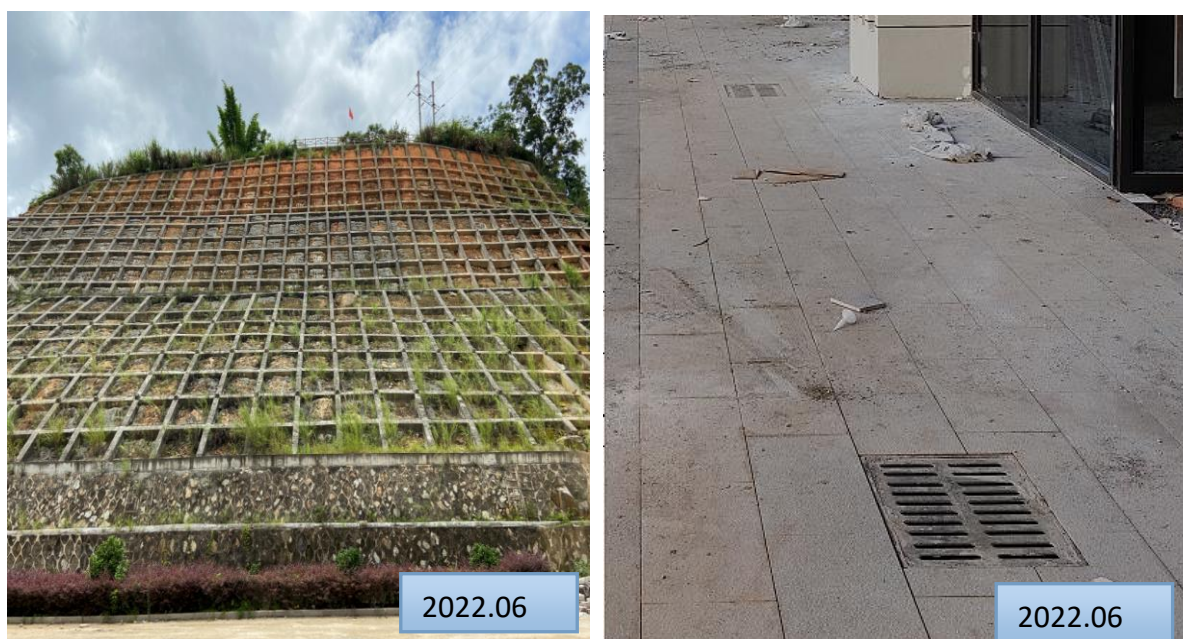
图 3-1 水土保持工程措施照片

混凝土骨架格梁

雨水管道

综上所述,经过现场检查,查阅有关自检成果和完工验收资料,该工程从原材料、中间产品至成品的质量均合格,建筑物结构尺寸规格,外表美观,质量符合设计要求,工程措施质量总体合格。

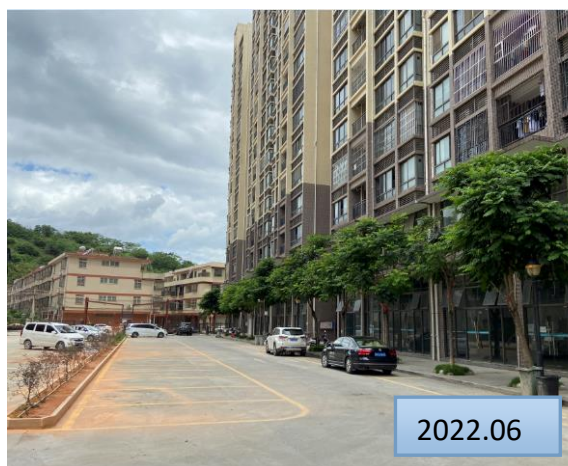
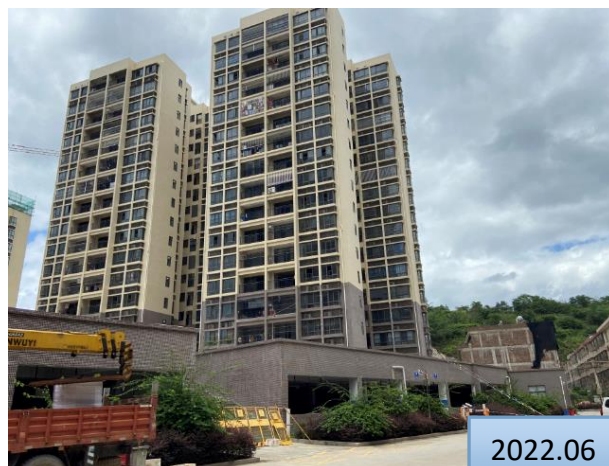
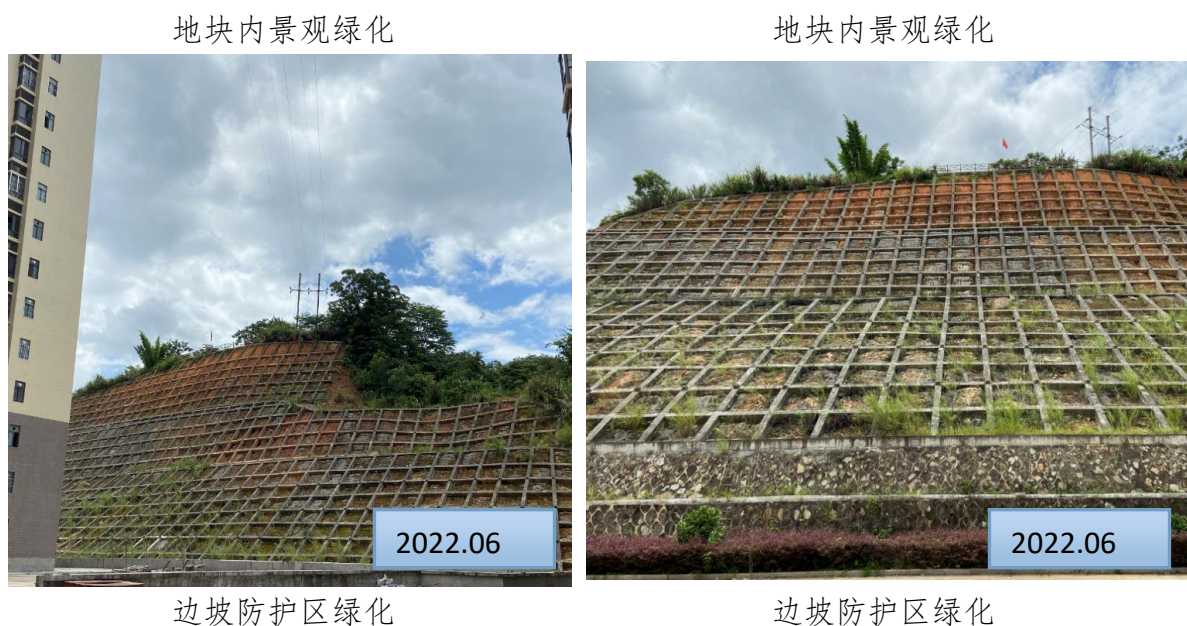
图 3-2 水土保持植物措施照片

根据以上调查结果，本项目在建设过程中，基本按照批复的水土保持方案和有关法律法规要求开展了水土流失防治工作，根据水土保持方案和工程实际情况，对项目建设区施工造成土地扰动区域进行了全面的治理，采取了相应的水土保持植物措施；植物措施质量总体合格，绿化草坪生长良好，植物成活率达到 99% 以上，生长良好，满足水土保持的要求，对保护和美化项目区环境起到了积极作用。

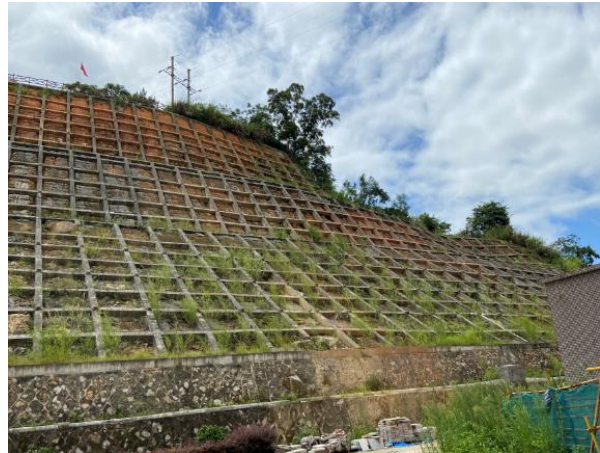
边坡绿化	2022年6月	边坡绿化	已进入稳定生长期，成活率 99% 以上，外观整齐，生长旺盛，质量合格。

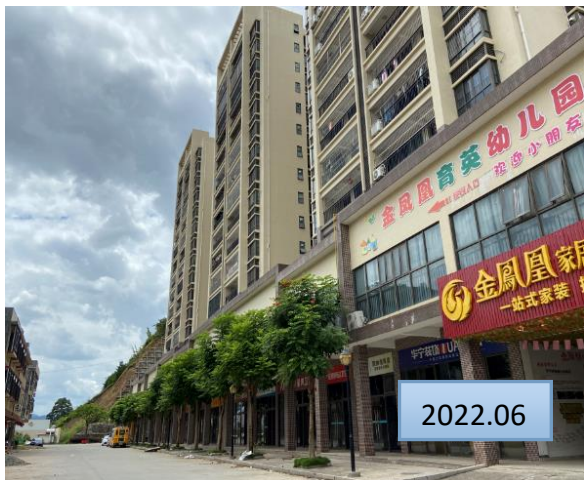
地块内硬化地面及绿化

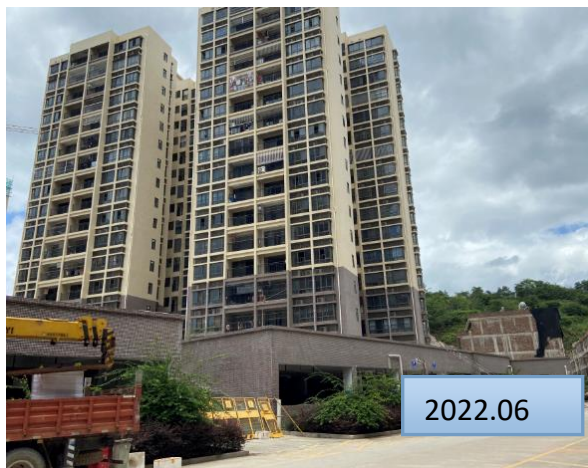
景观绿化

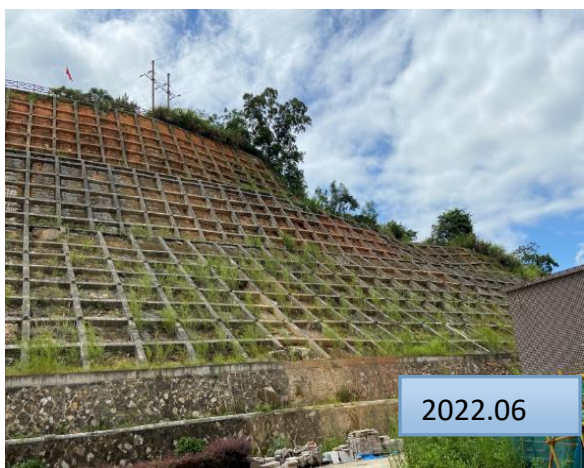
边坡绿化

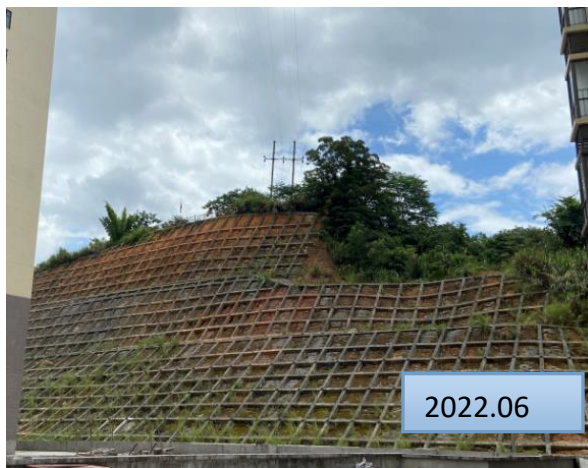
边坡绿化

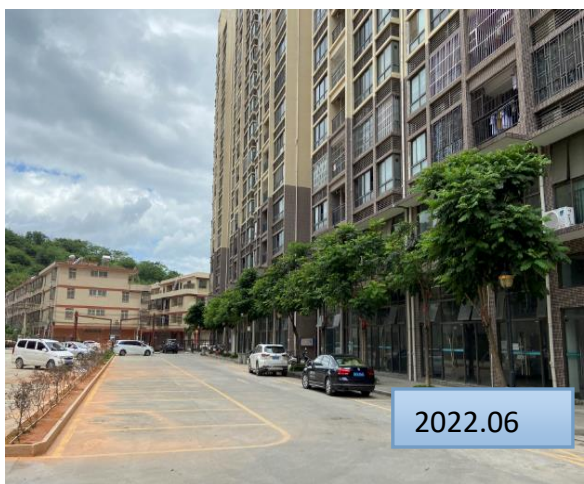
地块内硬化地面及绿化

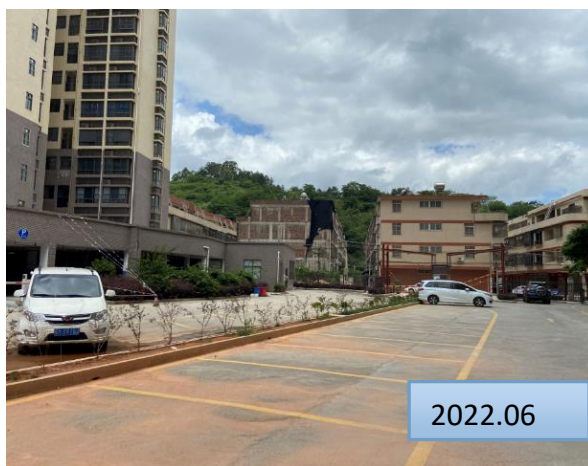
地块内硬化道路及绿化
