留隍镇金凤凰花园

水土保持监测总结报告

建设单位：丰顺万江房地产有限公司

编制日期：二〇二二年六月

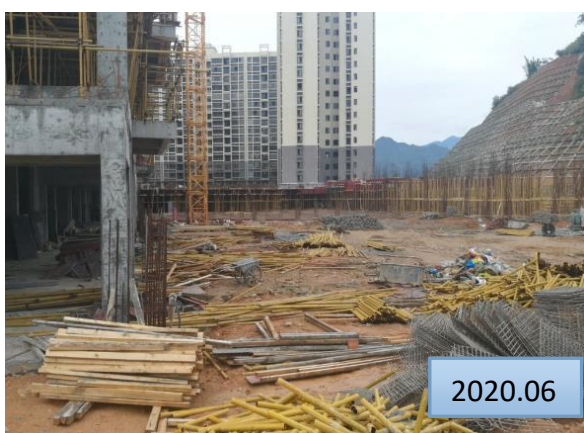
二期工程中中部场地施工

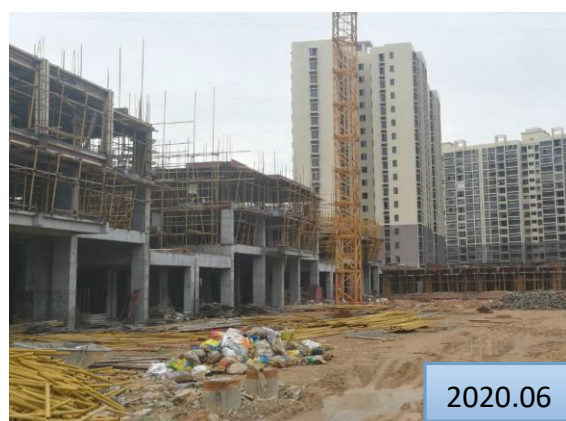
场二期工程西侧场地施工

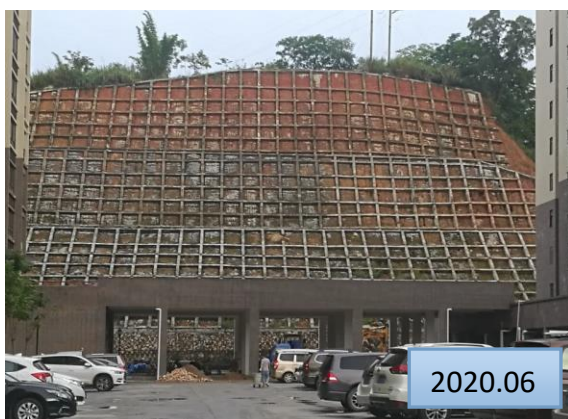
挖方边坡混凝土格梁防护

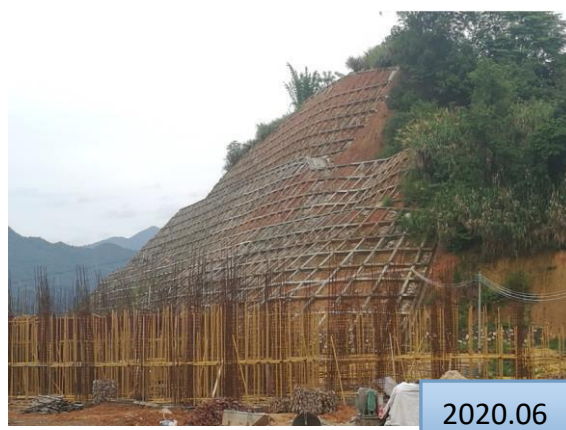
挖方边坡混凝土格梁防护

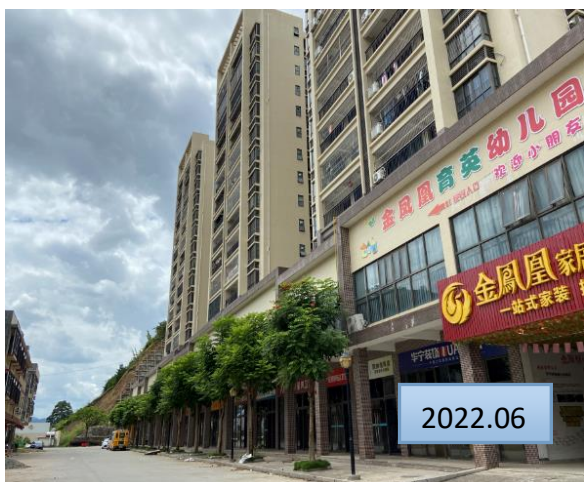
地块内硬化地面及绿化

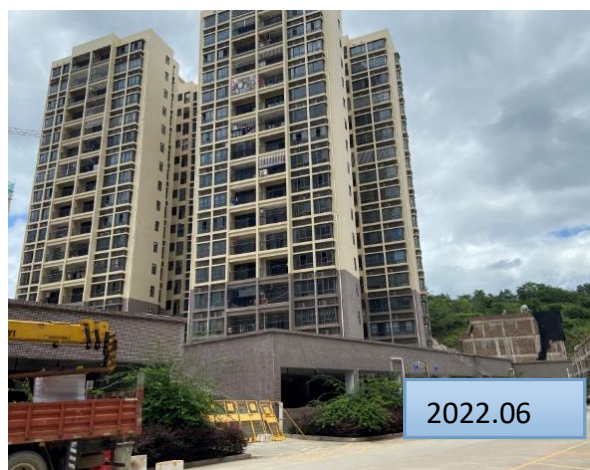
景观绿化

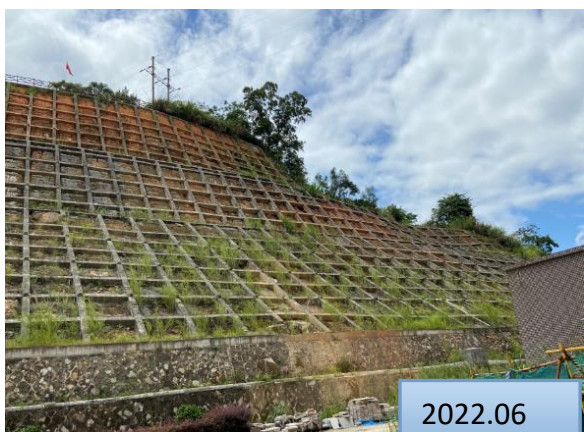
边坡绿化

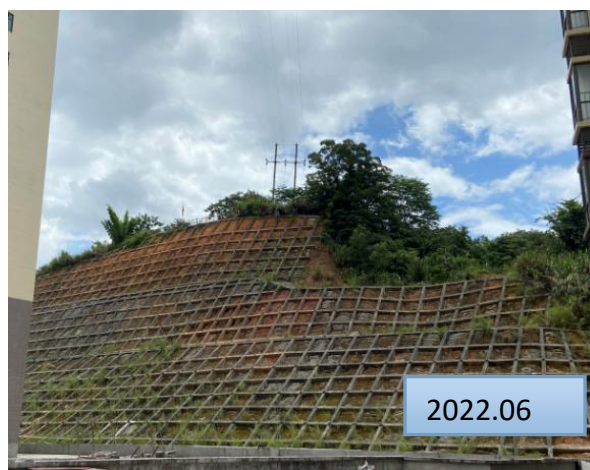
边坡绿化

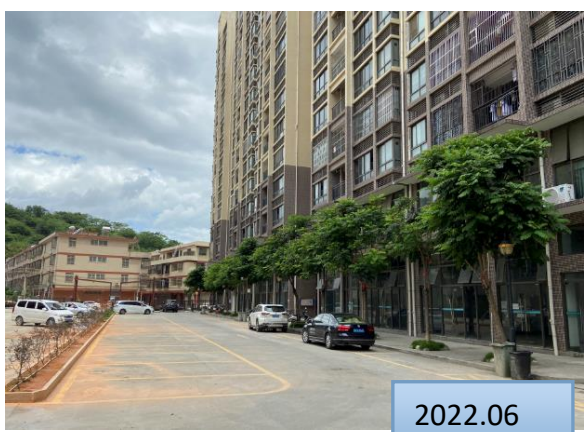
地块内硬化地面及绿化

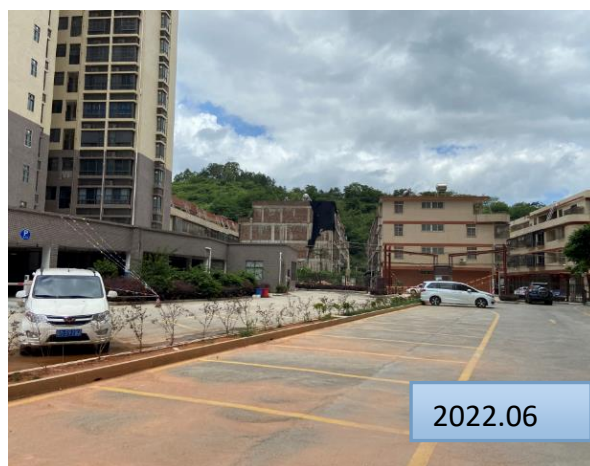
地块内硬化道路及绿化

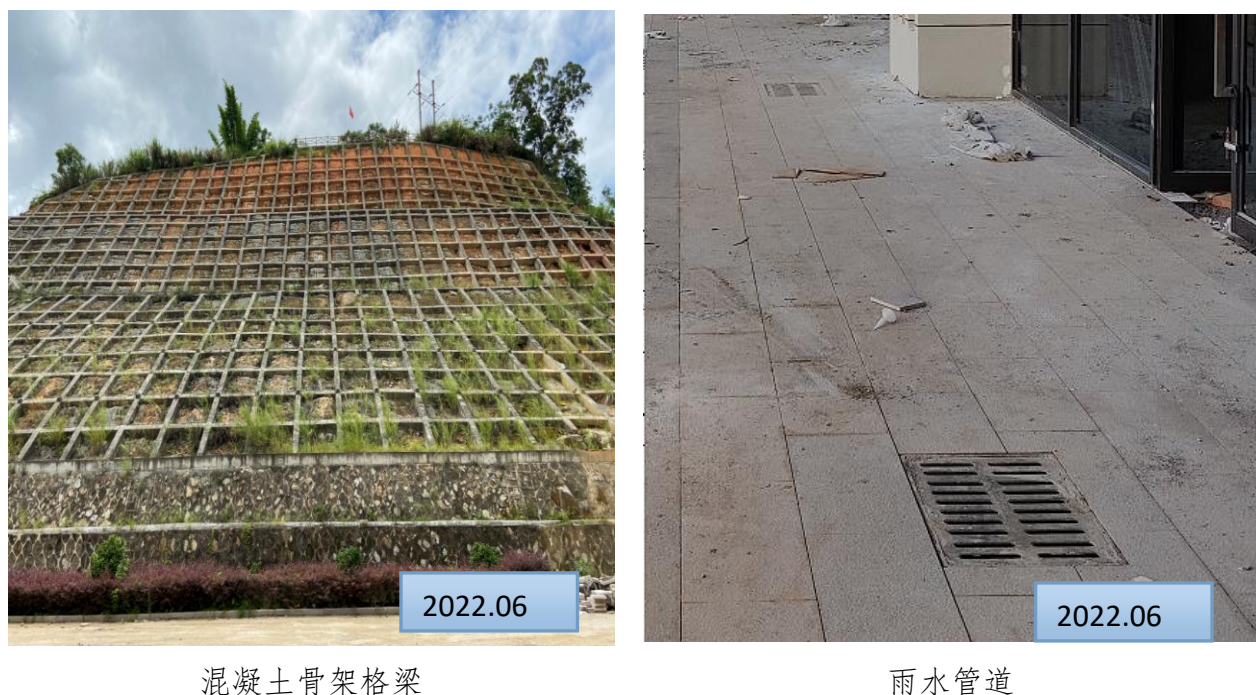
图 4-1 水土保持工程措施现状

混凝土骨架格梁

雨水管道

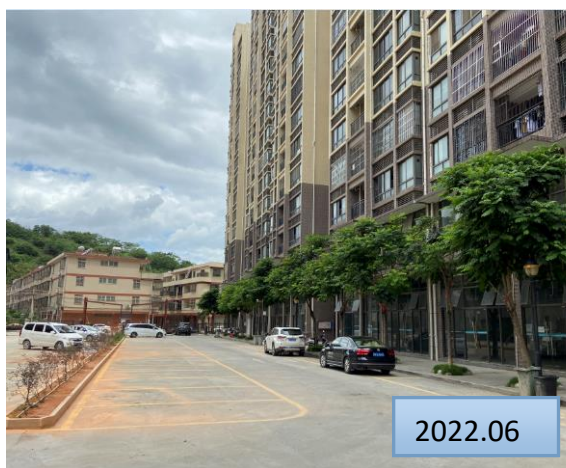
地块内景观绿化

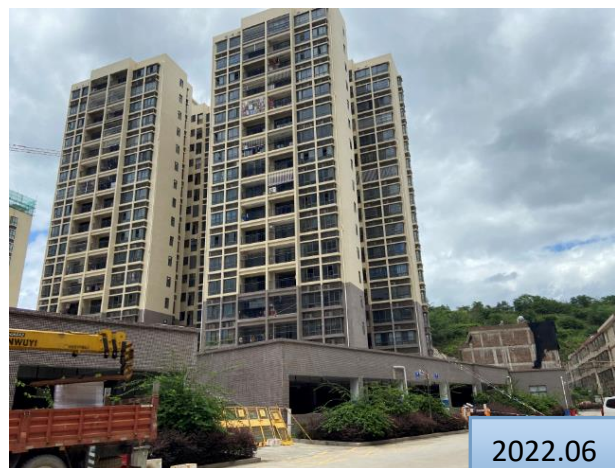
地块内景观绿化

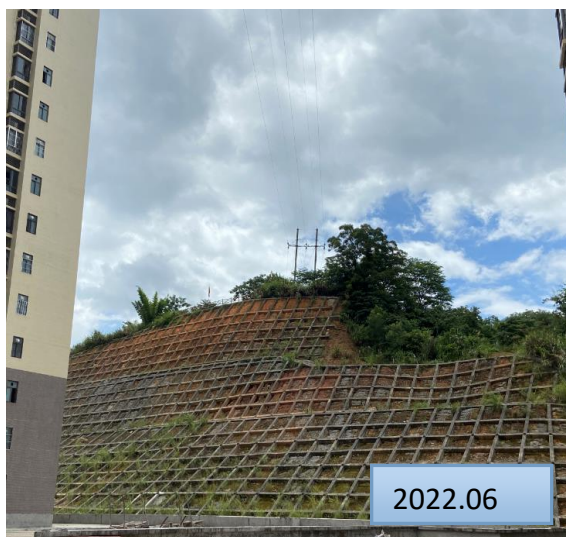
边坡防护区绿化

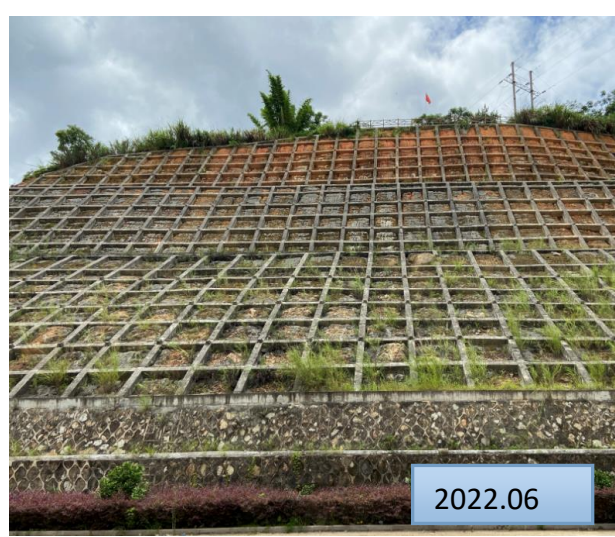
边坡防护区绿化
