韩江瓷业瓷土加工机制砂项目

水土保持设施验收报告

建设单位：梅州市韩江瓷业有限公司
编制单位：广东水土工程咨询有限公司
编制日期：二〇二二年七月

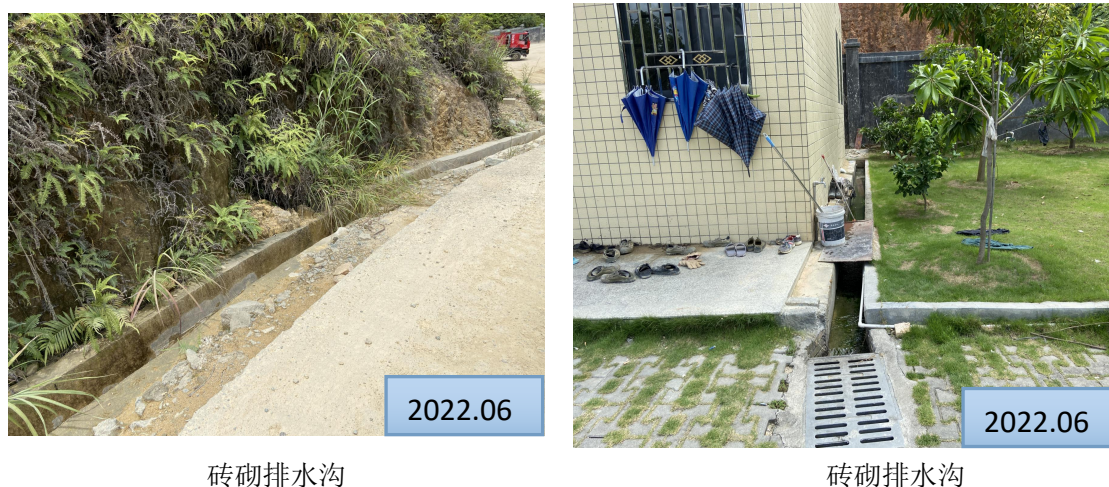
图 3-1 水土保持工程措施照片

砖砌排水沟

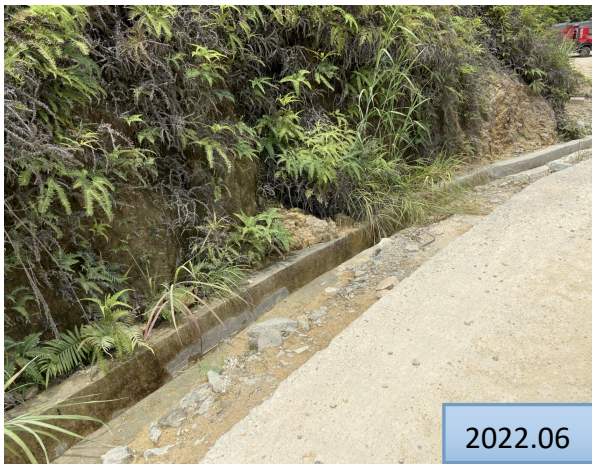
2022.06

排水沟

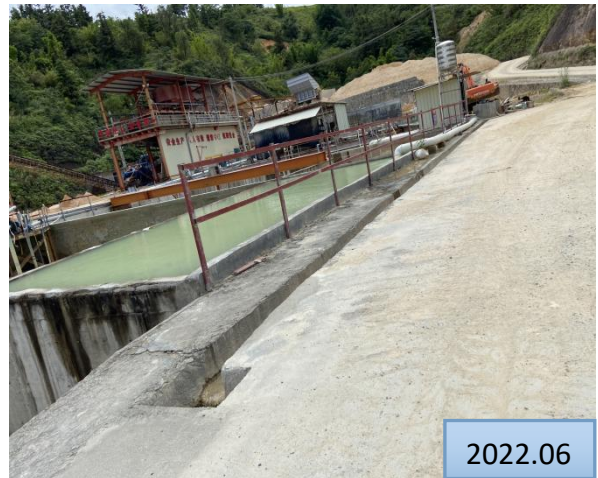
2022.06

排水沟

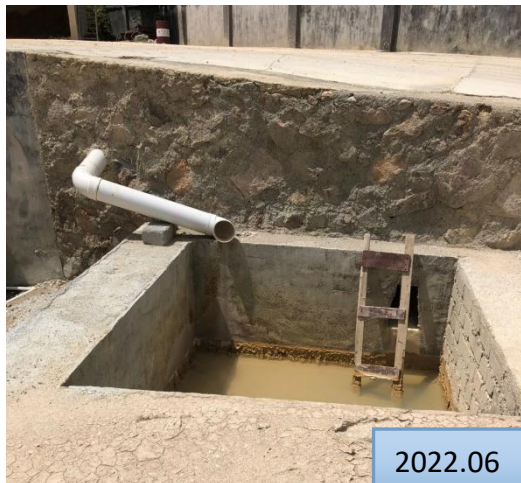
2022.06

沉砂池

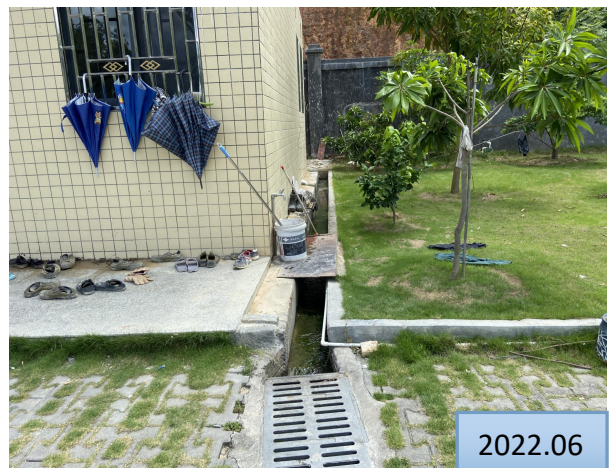
2022.06

排水沟

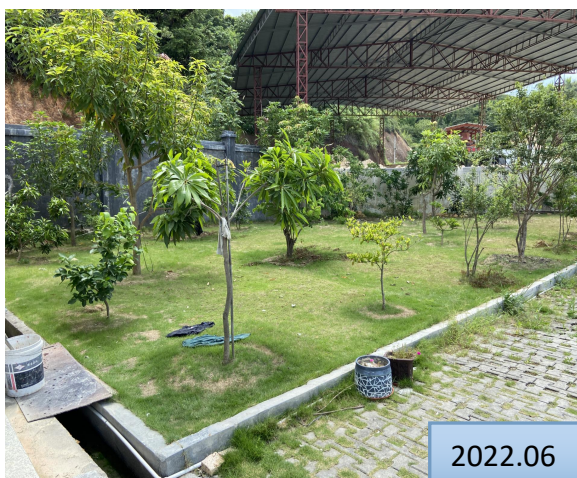
2022.06

已完成绿化

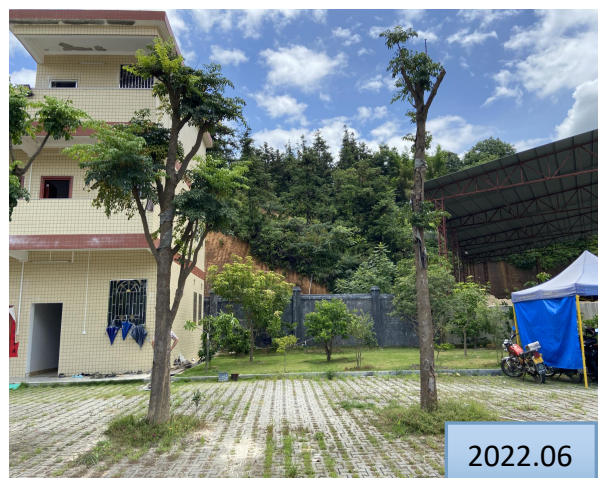
2022.06

已完成绿化
