梅州市第三人民医院整体搬迁建设项目

水土保持监测总结报告

建设单位：梅州市第三人民医院

编制日期：二〇二二年六月

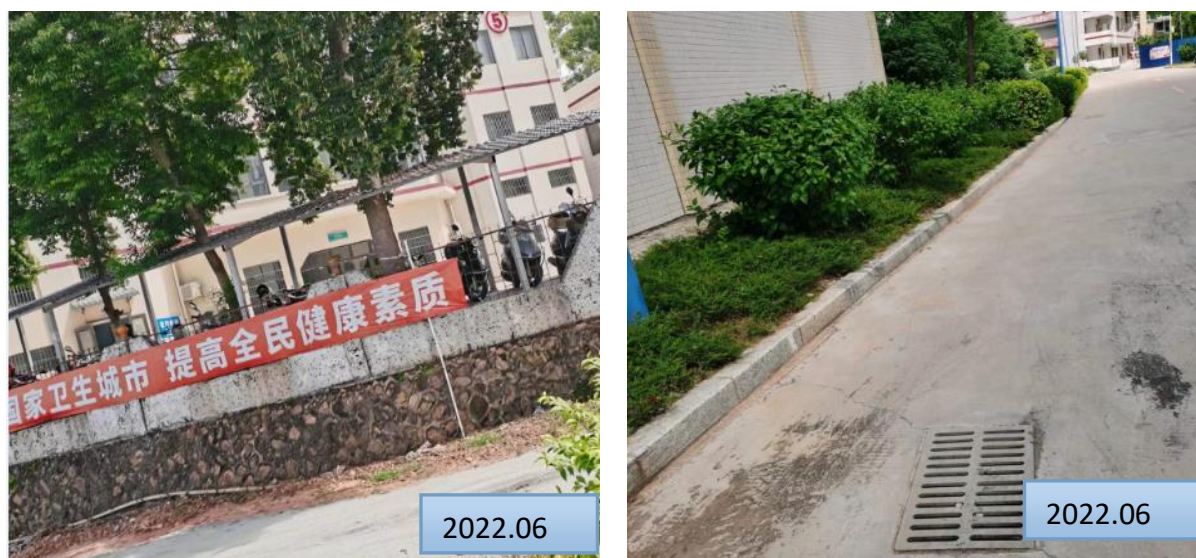
图 4-1 水土保持工程措施现状

根据资料和现场调查，工程实际完成的水土保持工程措施量与已决定书的水土保持方案总设计量对比情况见表 4-1。已实施的水土保持工程措施见图 4-1。

挡土墙

雨水管道

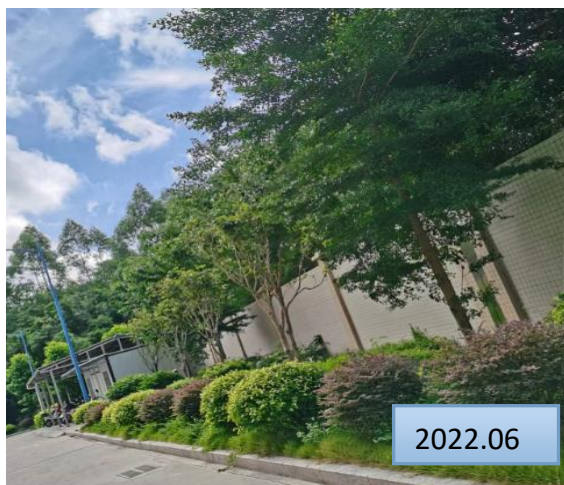
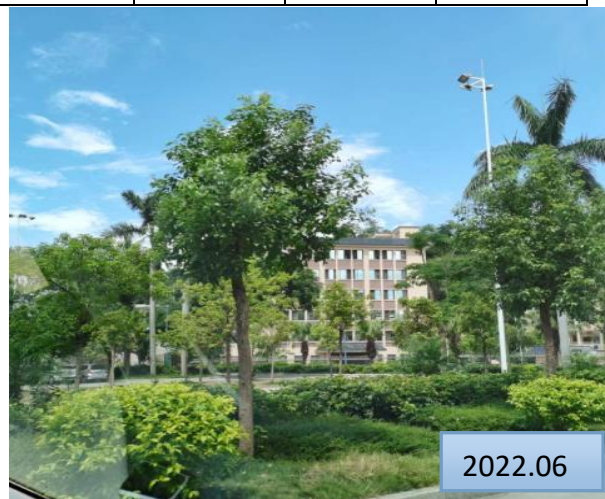
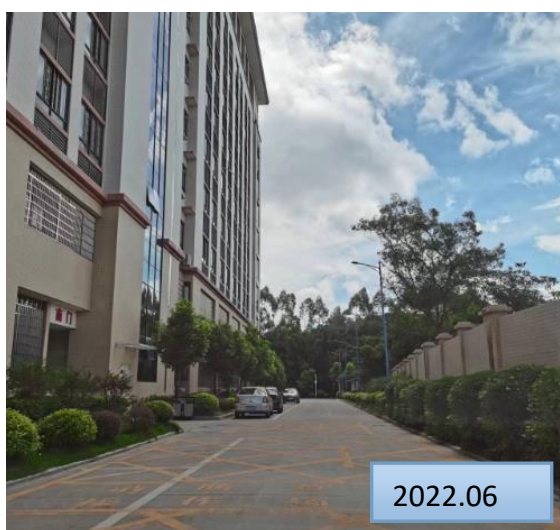
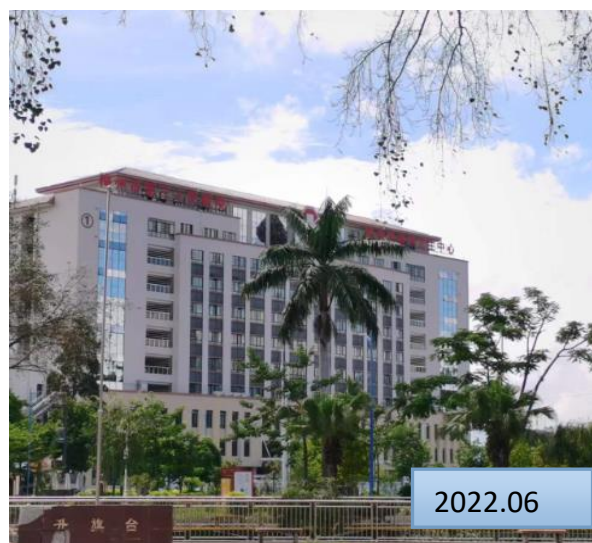
图 4-2 水土保持植物措施现状

经实地调查监测，本工程植物措施主要为建筑物旁的宅旁绿地，经统计实际绿化面积为 2.97hm²，经调查，绿化实施时间为 2019 年 7 月~2020 年 12 月。

地块内景观绿化

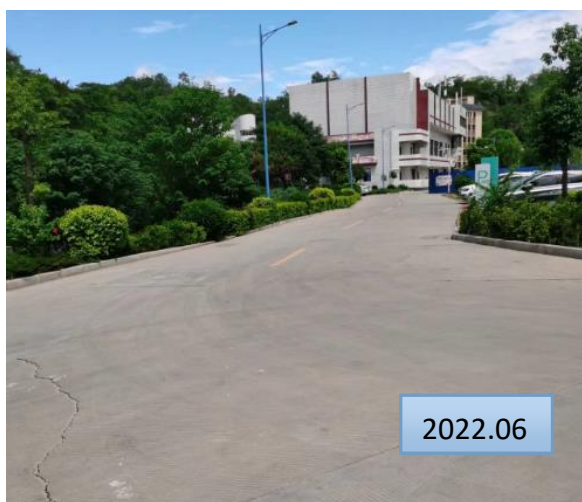
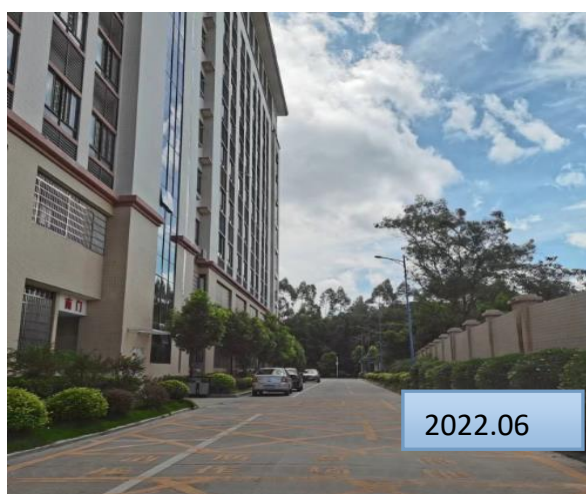
地块内硬化地面及绿化

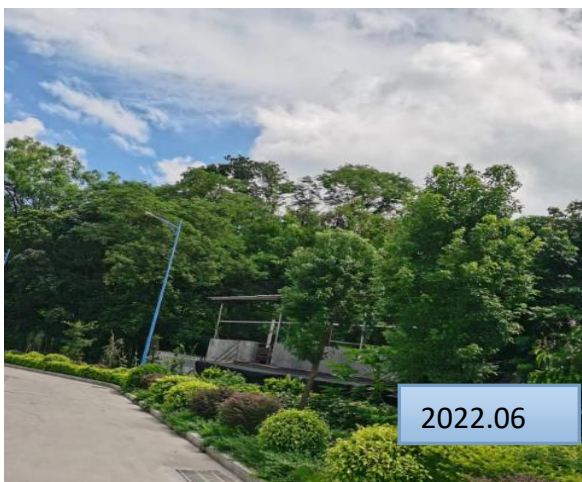
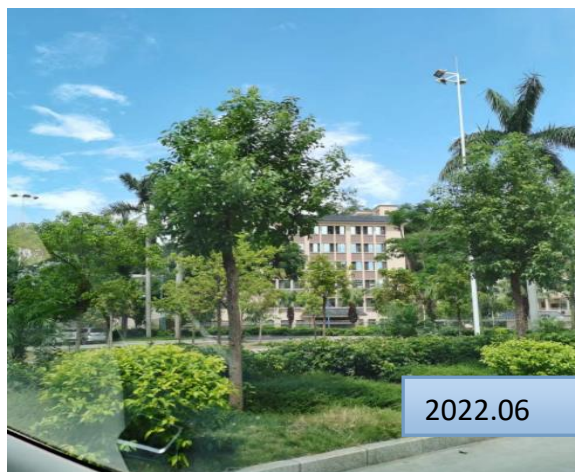
景观绿化

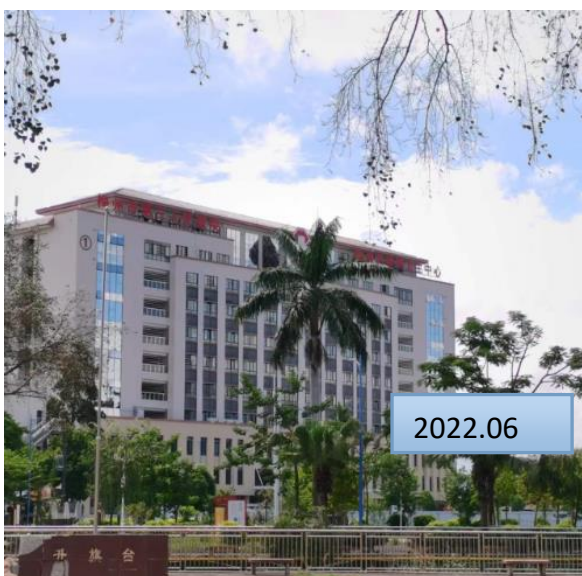
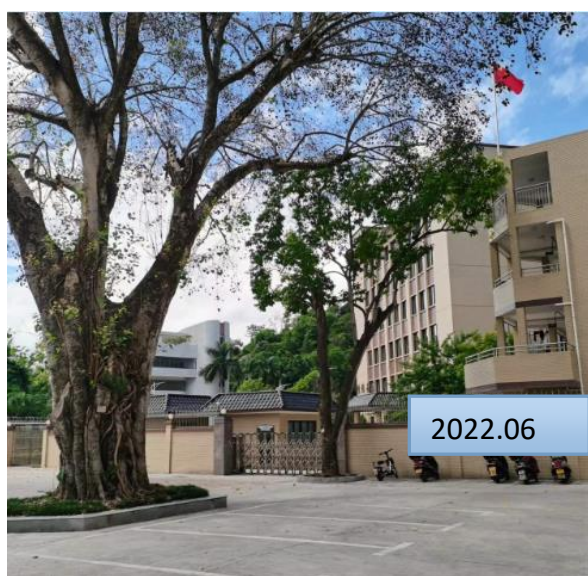
地块内构筑物及绿化
